Untersuchungen zur Verhütung von Vogelkollisionen an transparenten Lärmschutzwänden

Test of measures to prevent bird-strikes on transparent noise-protection walls

Hans Schmid & Antoine Sierro

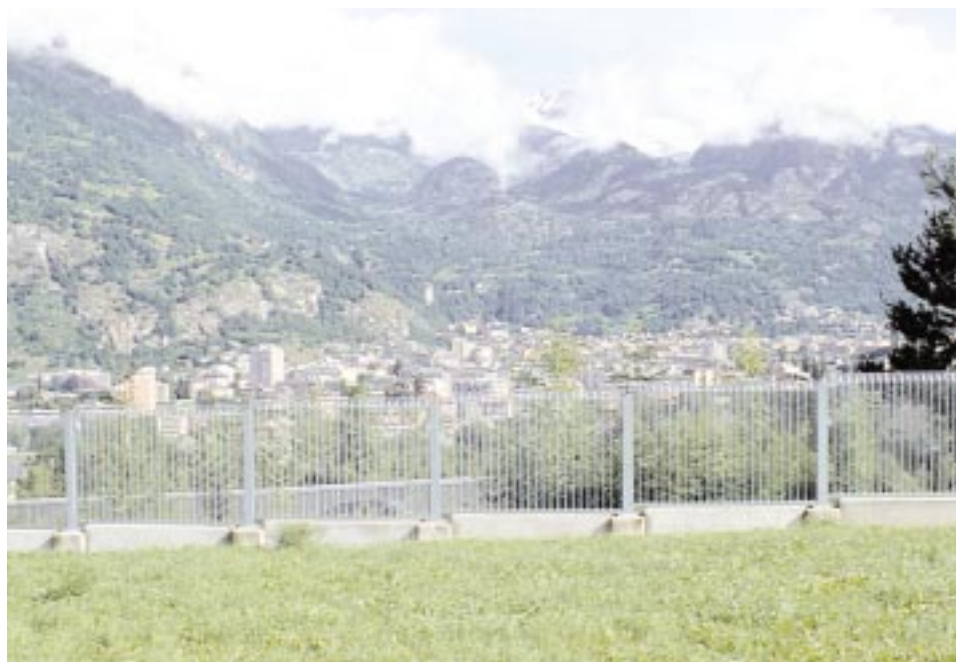
Abb. 1: Übersicht über das Untersuchungsgebiet: Die Schallschutzwand führt zum Teil durch offenes Gelände, zum Teil durch stark mit Hecken, Einzelbüschen und Bäumen durchzogenes Gebiet.
Fig. 1: Study area: Transparent walls to minimize noise immissions along motorways lead through open landscape and areas with hedgerows, bushes and trees.

Unsere Versuche wurden im Wallis/Schweiz an der Simplon-Nationalstrasse oberhalb Brig-Glis auf einer Höhe um 750 m ü. NN durchgeführt (vgl. Abb. 1). Die Strasse zieht sich einem Hang entlang durch intensiv genutzte Wiesen, die von Hecken unterbrochen werden, und durch ein Wohnquartier, das zur Zeit stark ausgebaut wird. Die dortige Vogelwelt ist als mehr oder weniger durchschnittlich zu bezeichnen. Es kommen weder Arten mit besonderen ökologischen Ansprüchen noch Arten, die in speziell hohen Dichten anwesend wären, vor. Bei gewissen Wetterlagen treten regelmässig rastende Zugvögel auf, bei späten Schneefällen auch Bergvögel auf der Schneefucht.

Der für die Untersuchung ausgewählte Abschnitt erstreckt sich über rund 600 m. Er besteht aus 180 Scheiben aus Plexiglas von 290 cm Breite und 180 cm

Höhe. Einzelne davon waren nicht zugänglich und wurden deshalb aus der Untersuchung ausgeschlossen. Die Schallschutzwand verläuft bergseits, also auf der Südseite der Strasse. Die Scheiben stehen auf einer Betonmauer (etwa 20–50 cm hoch) und werden je durch 15.5 cm breite Metallstreben in ihrer Position gehalten.
