Transparente Schallschutzwände

und Vogelschlag

*- eine aktualisierte Kurzversion des Berichtes
"Transparente Schallschutzwände an Strassen und Vogelschlag"*

Jean-Pierre Biber,
Bureau NATCONS, Basel

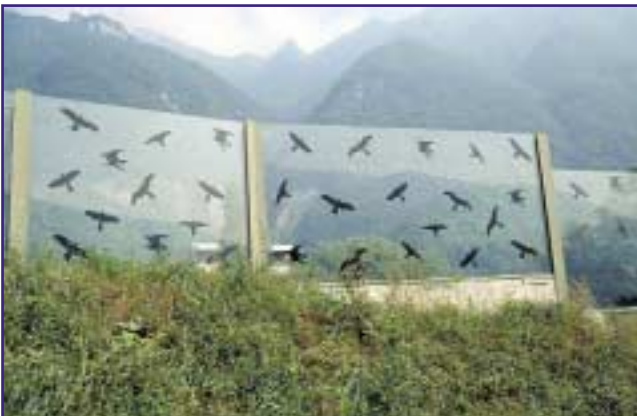
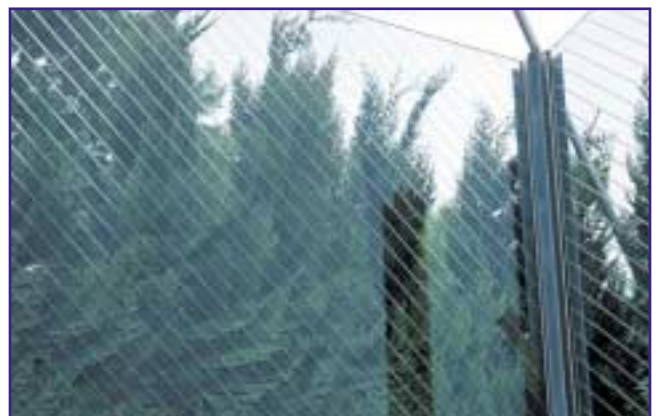
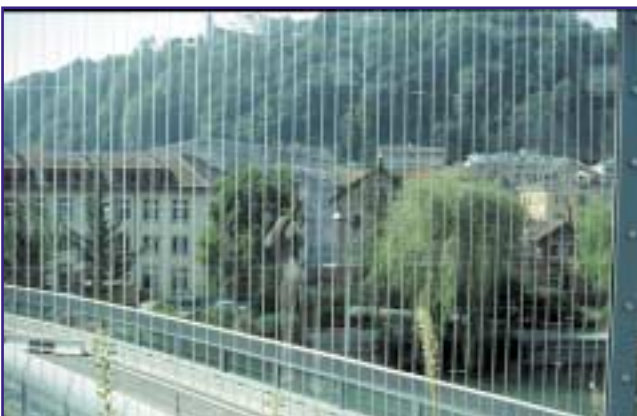
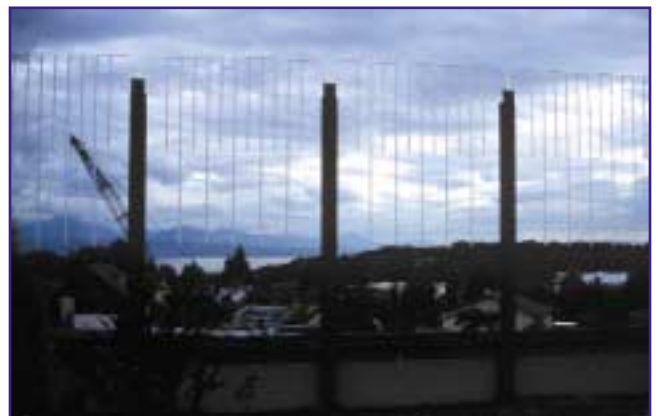
Beispiele von Abwehrmassnahmen, welche allerdings nicht den hier gemachten Empfehlungen entsprechen.

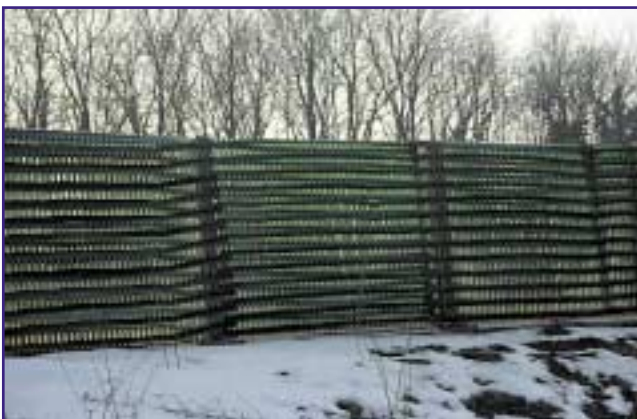
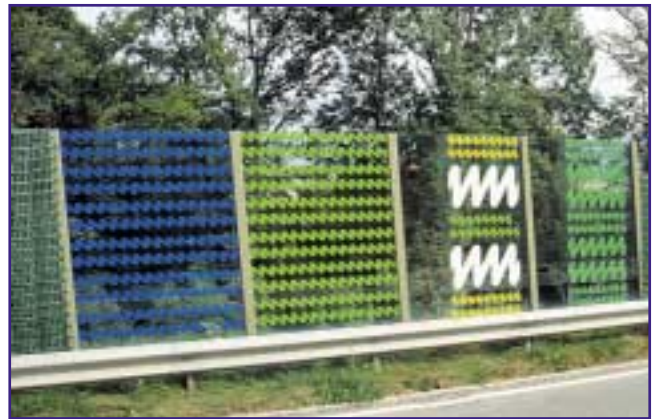
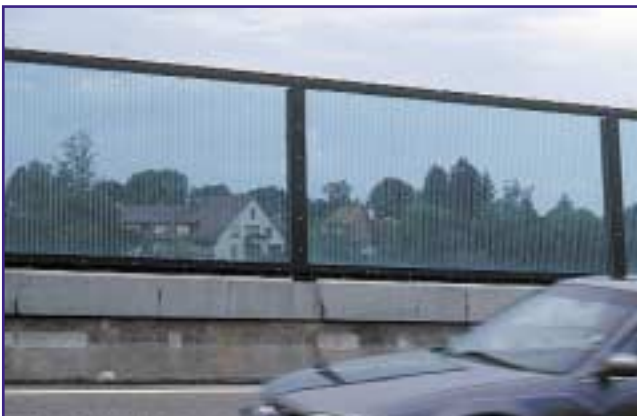
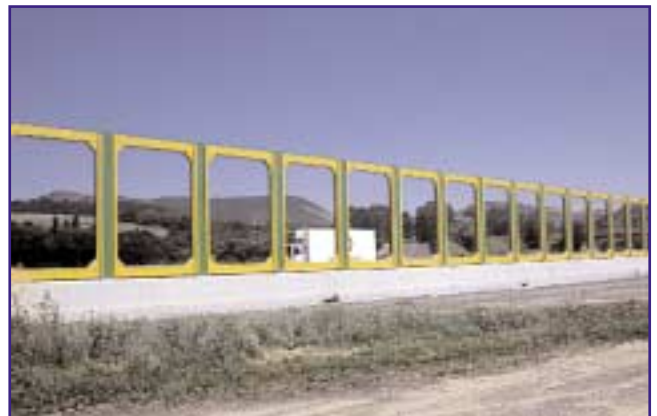
Links: Überdeckte Wand bei Rancate, vertikale Streifen (5 mm breit, 5 cm Abstand) auf Viadukt bei Bern.
Rechts: Ideen gibt es viele, doch die Wirksamkeit solcher Massnahmen wurde nirgends geprüft.

- Das **Überdecken der Wände** mit einer grünen Plastikfolie (totaler Verlust der Transparenz) ist garantiert erfolgreich.
- Das **Vorspannen eines Maschendrahts** (Maschenweite 20 x 20 mm) scheint sich in den zwei Fällen, wo diese Methode getestet wurde, bewährt zu haben.
- 7 Wände, deren Höhe zwischen 1,2 m und 1,8 m schwankt, werden zu einem guten Teil von der Leitplanke der Autobahn verdeckt; bei diesen Wänden wurde diese Tatsache z.T. als Schutzmassnahme gegen Vogelkollisionen genannt.
- Die Auswirkung einer **beidseitigen Bepflanzung** der Wand durch eine Hecke als Kollisionsschutz
